PRESENTACION DE CASO**Obstrucción de válvula protésica mitral tardía por trombo. Presentación de un caso clínico.****Late Prosthetic Mitral Valve Obstruction Caused by Thrombus. A Clinical Case Presentation.**

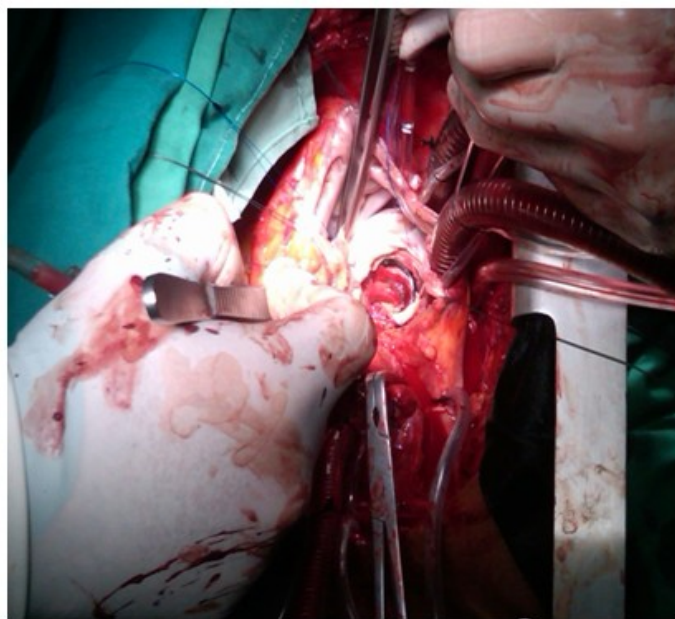
Se comenzó la extracción de la prótesis y se encontró un trombo mayor en su cara ventricular, con obstrucción

casi total de su orificio y con interferencia en el mecanismo de la prótesis que impedía su cierre y apertura. (Figuras 3, 4 y 5).

Figura 3. Comienzo de la extracción de la prótesis.

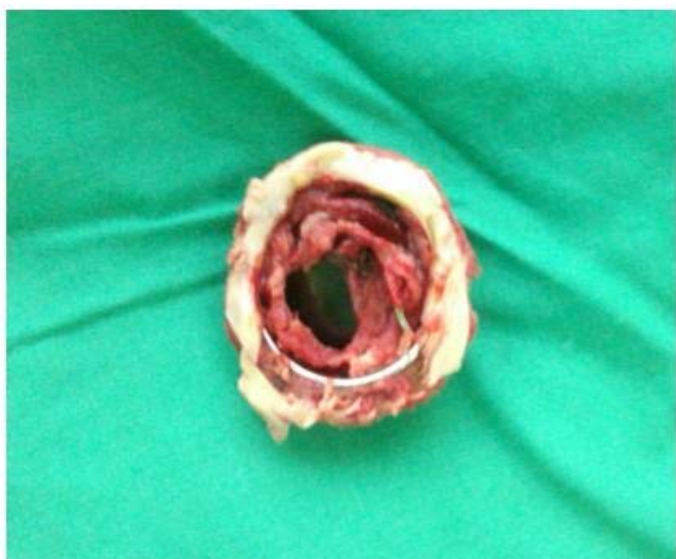
Figura 4. Trombo en la cara auricular. Obsérvese que se trata de prótesis monodisco.

La presentación tardía de un cuadro de obstrucción valvular muchas veces se debe a tejido cicatrizal más que a trombo y en un determinado porcentaje de enfermos coexisten ambos fenómenos. El paciente que se presenta solo tenía un enorme trombo, como se mostró en las figuras 4 y 5.

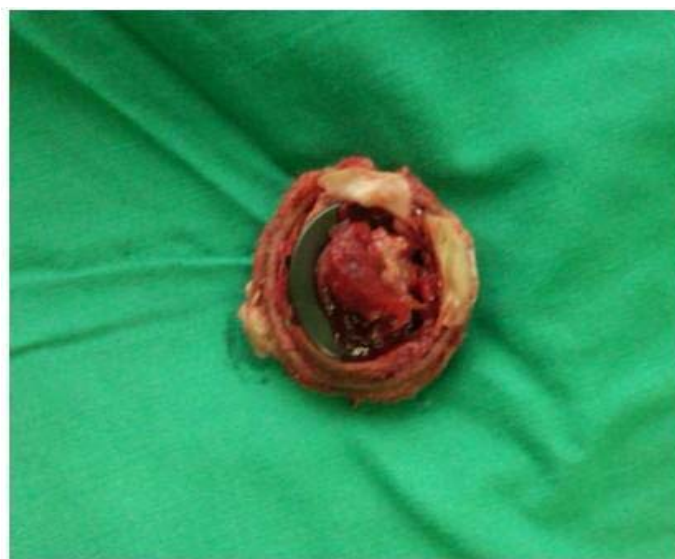
Figura 5. Trombo aun mayor en cara ventricular con obstrucción casi total del orificio efectivo de la prótesis monodisco.

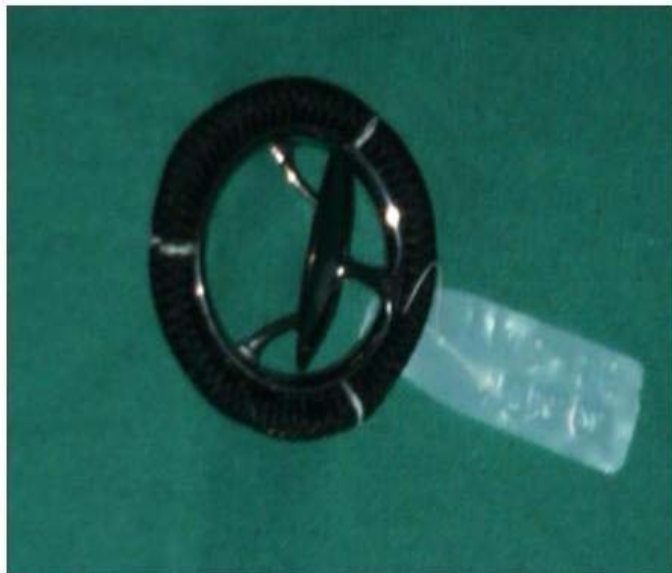
Se ofrece la imagen de una prótesis monodisco normal para que se pueda apreciar el grado de obstrucción de la que poseía el paciente. (Figura 6).

Figura 6. Prótesis monodisco normal.
