PRESENTACIÓN DE CASO

Combinación de la fijación externa e interna en el tratamiento de una fractura expuesta del pilón tibial. Presentación de un caso

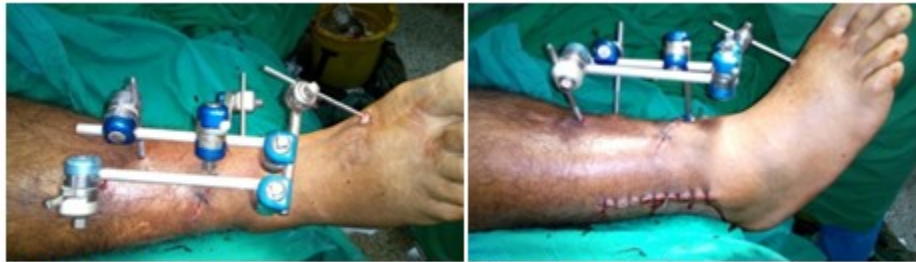
Como parte del plan quirúrgico trazado se realizó la limpieza quirúrgica requerida y se optó por la colocación de un fijador externo monopolar en puente para controlar la fractura del pilón, al montaje referido se le asoció una placa semitubular de un tercio de caña de seis perforaciones para estabilizar la lesión peroneal. (Figuras 4 a 7).

Figuras 4 y 5. Imágenes que muestran exterior de la técnica aplicada.

La aplicación de la fijación externa en estas fracturas constituye un método fiable y validado por la literatura, la fijación del peroné con placa lateral posiblemente tiene sus aspectos negativos como son la posible consolidación en varo pero aporta muchos elementos positivos y por lo tanto preferimos su empleo asociado al fijador externo monopolar en puente.

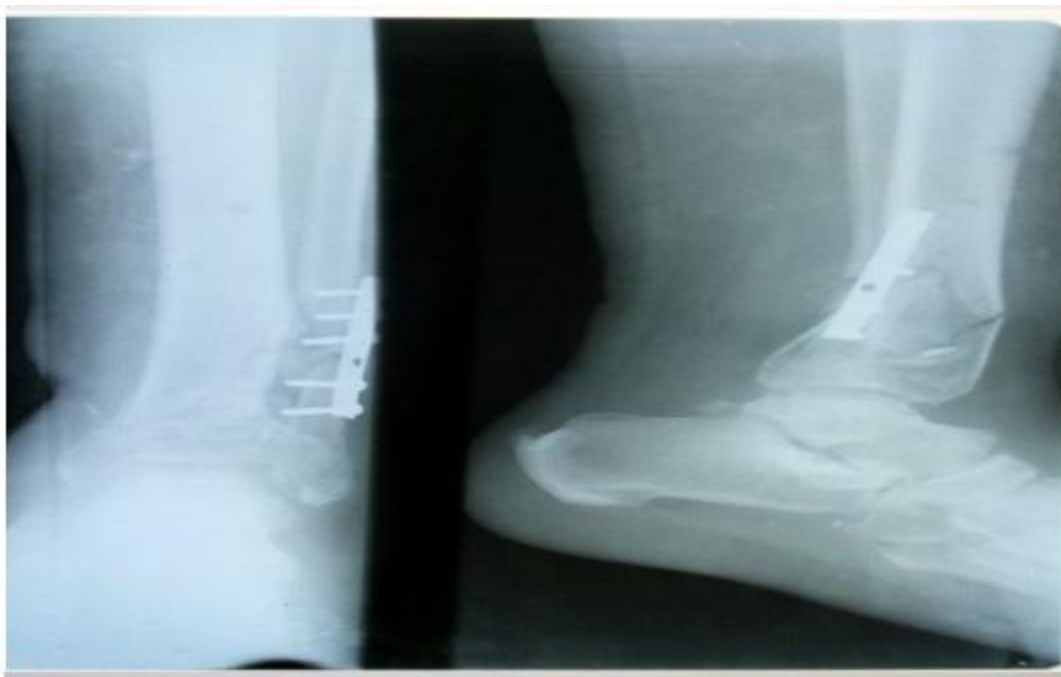
La consolidación de la fractura se obtuvo a las 12 semanas, el fijador externo se mantuvo todo este tiempo y afortunadamente los resultados finales fueron considerados satisfactorios tras la culminación del periodo de fisioterapia. (Figura 8).

Figura 8. Imágenes radiográficas que muestran la consolidación de la fractura.
