## PRESENTACIÓN DE CASO

## Fijación interna en la fractura expuesta del tobillo. Presentación de dos casos

### Internal Fixation of Open Ankle Fracture. Report of Two Cases

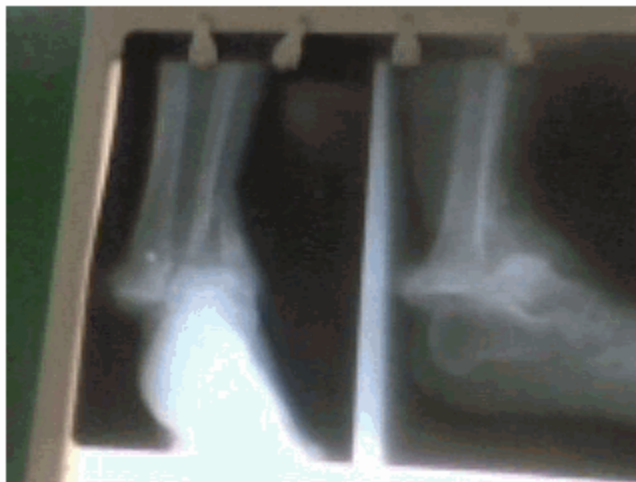
Se indicaron rayos X, donde se comprobó la fractura luxación. (Figura 2).

**Figura 2.** Radiografía preoperatoria que muestra la fractura-luxación del tobillo derecho.

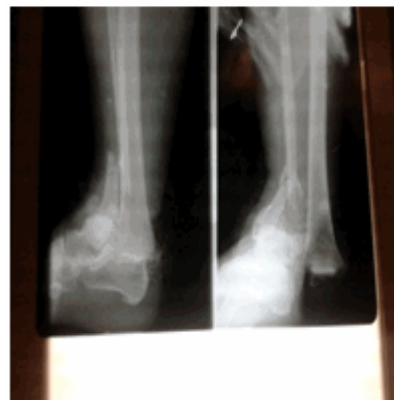
Se indicó radiografía, en la cual se comprobó la fractura -luxación del tobillo derecho. (Figura 7).

**Figura 7.** Radiografía preoperatoria que muestra la fractura-luxación del tobillo derecho.
