IMAGEN EN LA MEDICINA

Ruptura de aneurisma de Valsalva no coronario Ruptured Noncoronary Sinus of Valsalva Aneurysm

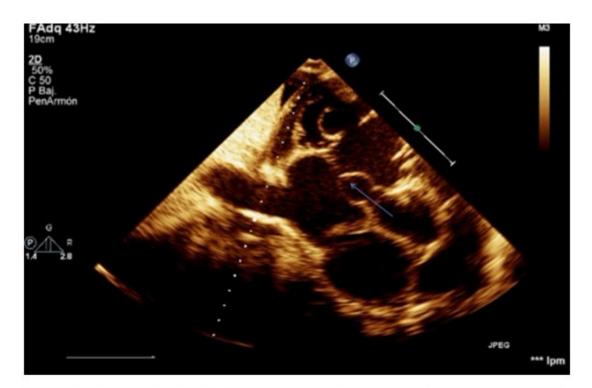
Figura 1. Aproximación ecocardiográfica transtorácica subxifoidea de grandes vasos (modificada), que muestra una estructura (flecha interior) de forma sacular correspondiente al ASV no coronario, con defecto de continuidad distal por rotura que perfora la AD cerca del plano valvular tricuspídeo.

u originar compresión, incluso de ramos coronarios con síntomas isquémicos. Se presentan imágenes del estudio realizado a un paciente masculino, de 30 años, con manifestaciones clínicas de insuficiencia cardíaca derecha y soplo continuo paraesternal a la auscultación. Los estudios imagénologicos permitieron diagnosticar un ASV no coronario con ruptura o fistulización en aurícula derecha (AD), con cortocircuito izquierda-derecha. Para su reparación se aplicó tratamiento quirúrgico. (Figura 1, figura 2 y figura 3)

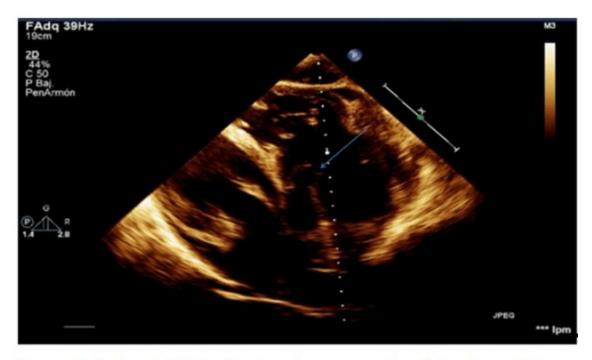
Figura 2. Vista subxifoidea de cinco cámaras, que denota igual estructura en íntima relación con la raíz aórtica, con defecto de continuidad distal (localizado con flecha).

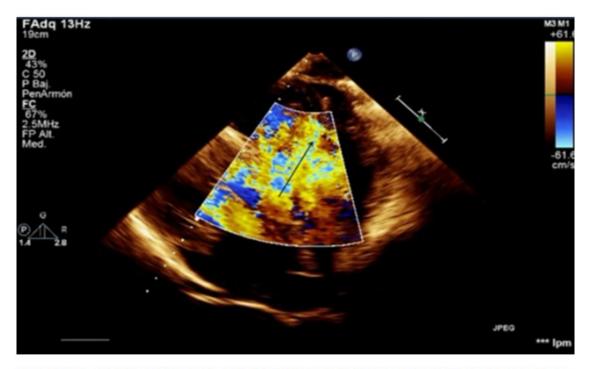
Figura 3. Con la aplicación del doppler codificado en color se muestra gran cortocircuito (severo o torrencial) de izquierda-derecha, que fistuliza en AD cerca del plano valvular tricuspídeo. La flecha dibuja el recorrido del flujo a través del defecto.
