PRESENTACIÓN DE CASO

Combinación de la fijación externa e interna en el tratamiento de una fractura expuesta del pilón tibial. Presentación de un caso

Combination of external and internal fixation in the treatment of an exposed fracture of the tibial pylon. Case Presentation

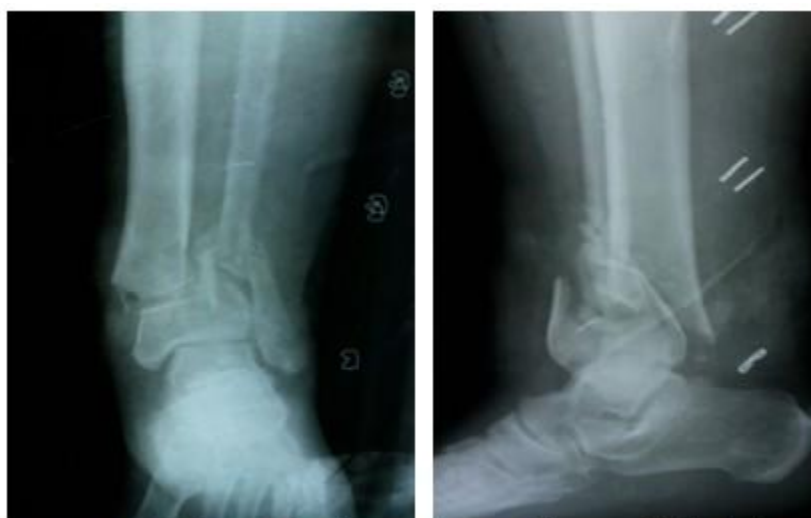
Figuras 2 y 3. Imágenes radiográficas que muestran la fractura del pilón tibial en vistas AP y L.

atendido en el Hospital Gustavo Aldereguía Lima, de Cienfuegos, tras haber sufrido una caída desde una altura, que le produjo una fractura abierta tipo 2 de Gustillo-Anderson (Figura 1) y que se pudiera clasificar además como una fractura A3 según la fractura extrarticular con conminución metafisaria (AO/OTA). (Figuras 2 y 3).

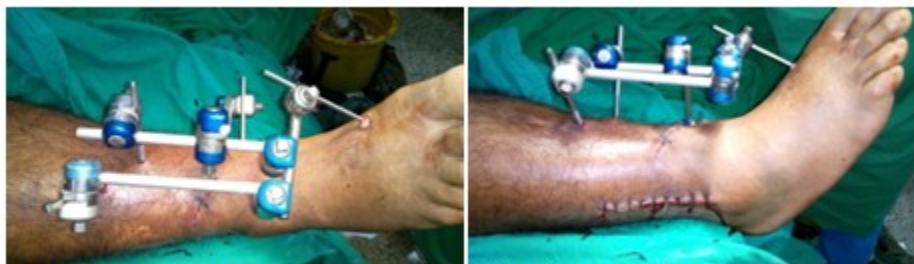
Figuras 4 y 5. Imágenes que muestran exterior de la técnica aplicada.

Como parte del plan quirúrgico trazado se realizó la limpieza quirúrgica requerida y se optó por la colocación de un fijador externo monopolar en puente para controlar la fractura del pilón, al montaje referido se le asoció una placa semitubular de un tercio de caña de seis perforaciones para estabilizar la lesión peroneal. (Figuras 4 a 7).
