PRESENTACIÓN DE CASO

Combinación de la fijación externa e interna en el tratamiento de una fractura expuesta del pilón tibial. Presentación de un caso**Combination of external and internal fixation in the treatment of an exposed fracture of the tibial pylon. Case Presentation**

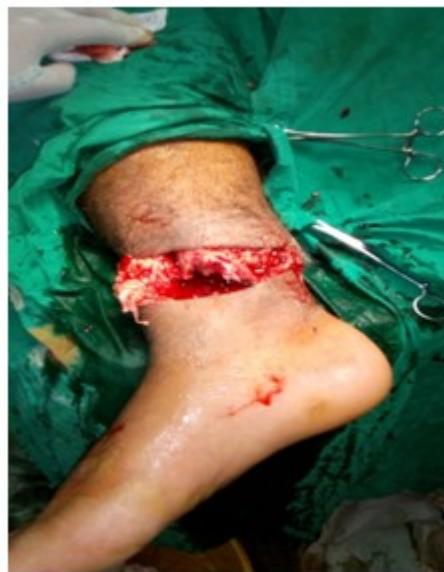
Figura 1. Imagen que muestra la fractura abierta.

atendido en el Hospital Gustavo Aldereguía Lima, de Cienfuegos, tras haber sufrido una caída desde una altura, que le produjo una fractura abierta tipo 2 de Gustillo-Anderson (Figura 1) y que se pudiera clasificar además como una fractura A3 según la fractura extrarticular con comminución metafisaria (AO/OTA). (Figuras 2 y 3).

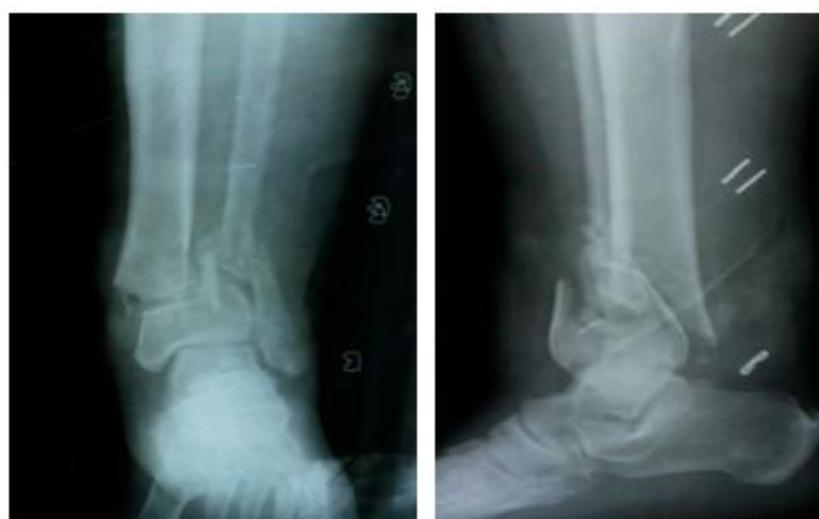
Figuras 2 y 3. Imágenes radiográficas que muestran la fractura del pilón tibial en vistas AP y L.

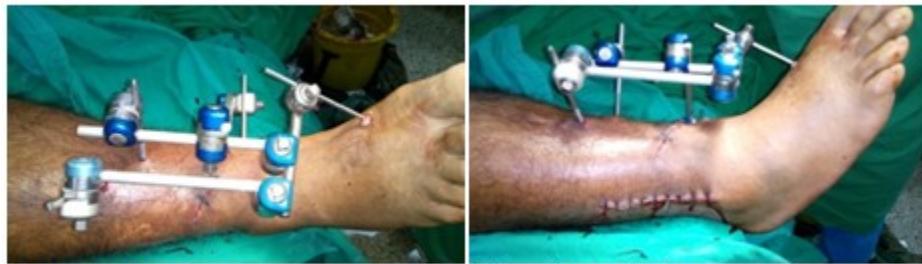
Figuras 4 y 5. Imágenes que muestran exterior de la técnica aplicada.

Como parte del plan quirúrgico trazado se realizó la limpieza quirúrgica requerida y se optó por la colocación de un fijador externo monopolar en puente para controlar la fractura del pilón, al montaje referido se le asoció una placa semitubular de un tercio de caña de seis perforaciones para estabilizar la lesión peroneal. (Figuras 4 a 7).

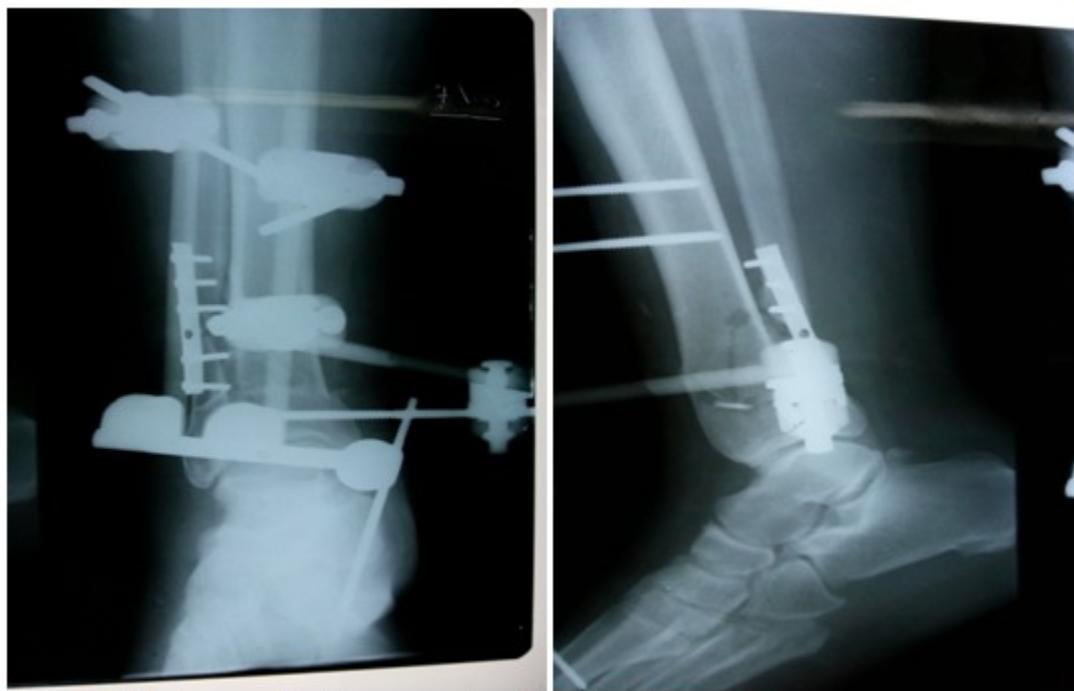
Figuras 6 y 7. Imágenes radiográficas que muestran la fijación y técnica aplicada.

La aplicación de la fijación externa en estas fracturas constituye un método fiable y validado por la literatura, la fijación del peroné con placa lateral posiblemente tiene sus aspectos negativos como son la posible consolidación en varo pero aporta muchos elementos positivos y por lo tanto preferimos su empleo asociado al fijador externo monopolar en puente.

En este caso fue empleada la fijación del primer metatarsiano con el objetivo de evitar el equino del tobillo. Existen otras opciones terapéuticas y la aplicación de cada una de ellas está sujeta a la disponibilidad de los recursos en cada institución y a la experiencia en la aplicación de estos métodos por parte del equipo médico.

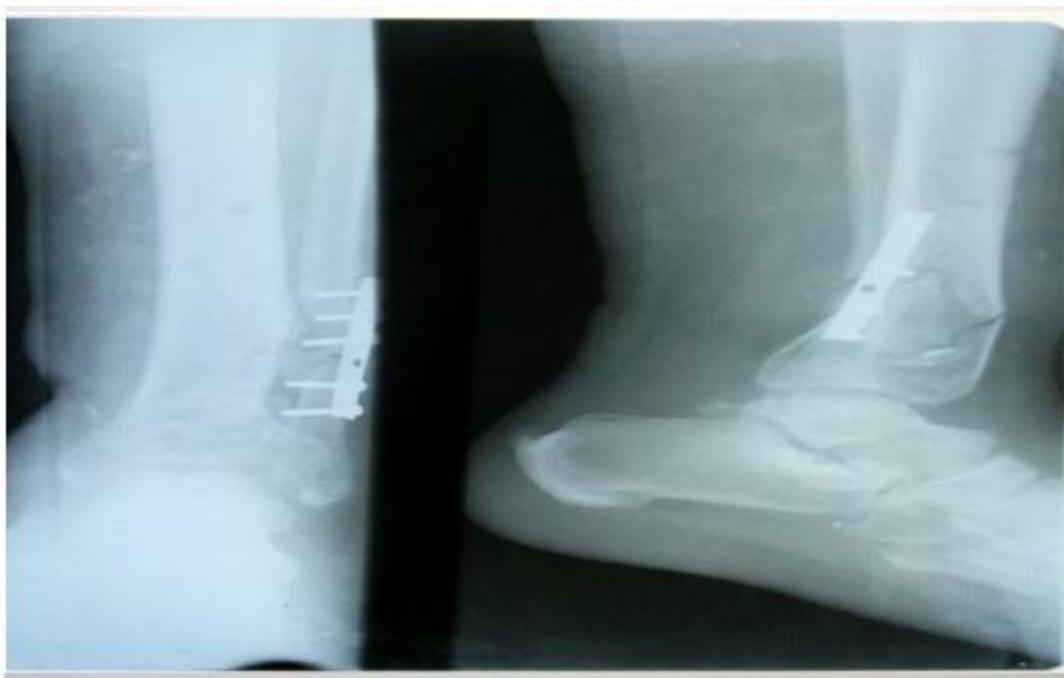
Figura 8. Imágenes radiográficas que muestran la consolidación de la fractura.

La consolidación de la fractura se obtuvo a las 12 semanas, el fijador externo se mantuvo todo este tiempo y afortunadamente los resultados finales fueron considerados satisfactorios tras la culminación del periodo de fisioterapia. (Figura 8).
