IMAGEN EN LA MEDICINA

Detección de clip metálico en abdomen mediante tomografía axial computarizada

Detection of a Metal Clip in a Patient's Abdomen by Computed Tomography

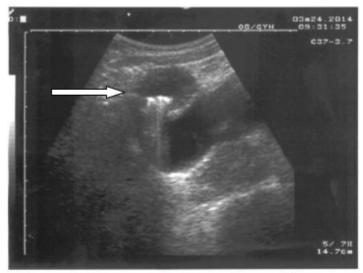
Figura 1. Imagen redondeada, hipoecogénica, con calcificaciones de 38X42mm en su interior.

físicas y al acto sexual. Se realizó ultrasonido abdominal que mostró imagen redondeada, mixta, con calcificaciones de 38X42mm en su interior, y que desplazaba la vejiga hacia abajo, sin que se pudiera definir la causa. (Figuras 1 y 2).

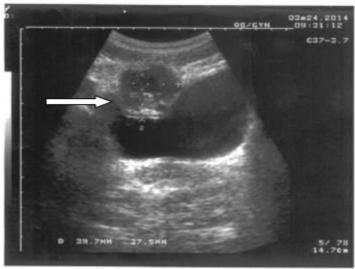
Figura 2. Imagen anterior donde se observa desplazamiento de la vejiga hacia abajo.

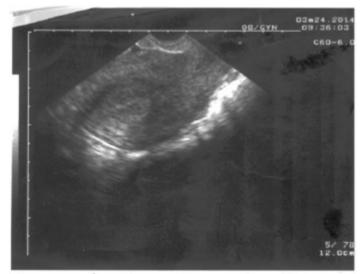
Figura 3. Útero de tamaño normal sin dispositivo intrauterino.

Se realizó ultrasonido ginecológico transvaginal, que reveló el útero de tamaño normal, sin dispositivo intrauterino y sin alteraciones anexiales. (Figura 3).

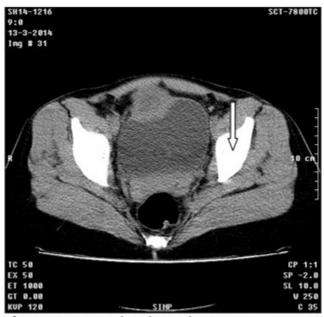
Figura 4. Imagen hipodensa de 38X41mm, con una pared gruesa de 12mm, con elemento metálico en su interior.

Continuaron las investigaciones con una tomografía axial computarizada de abdomen e hipogastrio, simple y contrastada, donde se observó ambos riñones normales, en fase nefográfica, sin litiasis y sin hidronefrosis, así como el parénquima conservado. Por encima de la vejiga y a la derecha de la línea media, se observó una imagen hipodensa de 38X41mm, con una pared gruesa de 12mm que aumentó su densidad con la administración de contraste, y con elemento metálico en su interior que

impresionó ser un clip de ligadura, que al parecer pinzaba la cara anterior de la vejiga, todo ello relacionado con reacción inflamatoria y absceso a ese nivel. Además de la vejiga en repleción, se observó el útero de tamaño normal, anejos normales y densidades homogéneas. (Figuras 4 y 5). A la paciente se le realizó laparoscopia diagnóstica, con lo que se corroboró el diagnóstico. Se realizó cirugía para extracción del clip metálico. La evolución de la paciente fue satisfactoria.

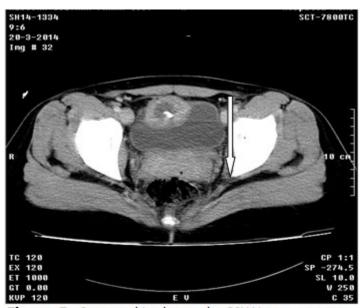
Figura 5. Imagen hipodensa de 38X41mm, con una pared gruesa de 12mm que aumentó su densidad con la administración de contraste, y con elemento metálico en su interior.
