IMAGEN EN LA MEDICINA

## **Detección de clip metálico en abdomen mediante tomografía axial computarizada**

### **Detection of a Metal Clip in a Patient's Abdomen by Computed Tomography**

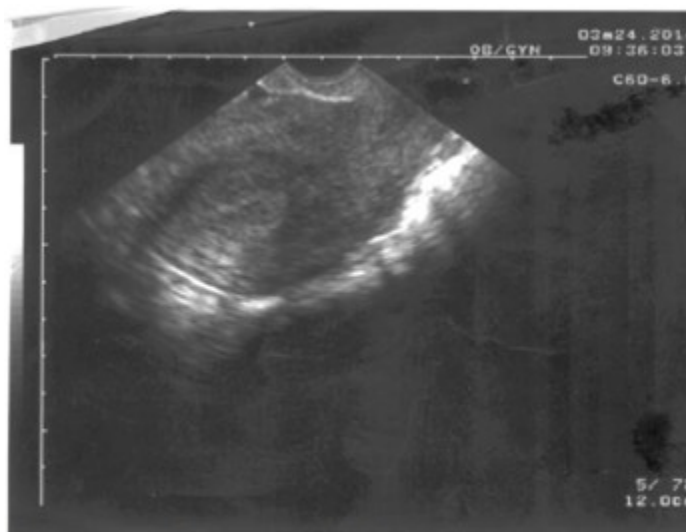
**Figura 3.** Útero de tamaño normal sin dispositivo intrauterino.

Se realizó ultrasonido ginecológico transvaginal, que reveló el útero de tamaño normal, sin

dispositivo intrauterino y sin alteraciones anexiales. (Figura 3).

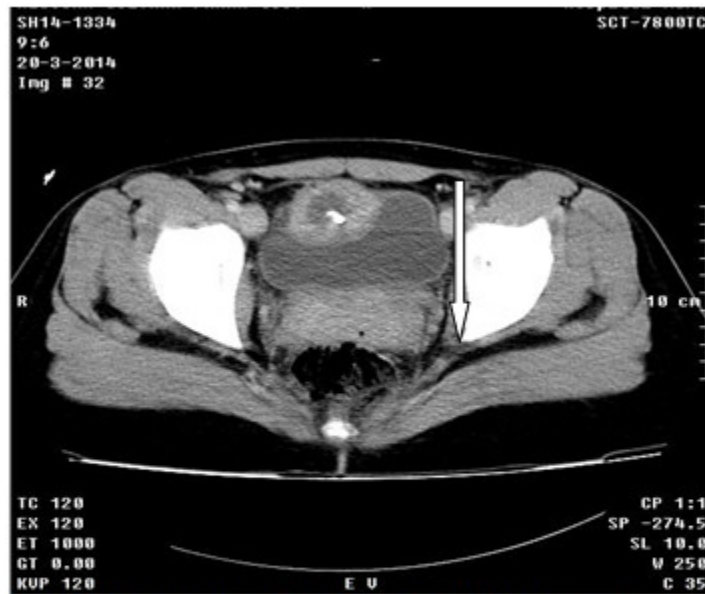
**Figura 5.** Imagen hipodensa de 38X41mm, con una pared gruesa de 12mm que aumentó su densidad con la administración de contraste, y con elemento metálico en su interior.

Continuaron las investigaciones con una tomografía axial computarizada de abdomen e hipogastrio, simple y contrastada, donde se observó ambos riñones normales, en fase nefográfica, sin litiasis y sin hidronefrosis, así como el parénquima conservado. Por encima de la vejiga y a la derecha de la línea media, se observó una imagen hipodensa de 38X41mm, con una pared gruesa de 12mm que aumentó su densidad con la administración de contraste, y con elemento metálico en su interior que

impresionó ser un clip de ligadura, que al parecer pinzaba la cara anterior de la vejiga, todo ello relacionado con reacción inflamatoria y absceso a ese nivel. Además de la vejiga en repleción, se observó el útero de tamaño normal, anejos normales y densidades homogéneas. (Figuras 4 y 5). A la paciente se le realizó laparoscopia diagnóstica, con lo que se corroboró el diagnóstico. Se realizó cirugía para extracción del clip metálico. La evolución de la paciente fue satisfactoria.
